通学路危険箇所一覧（令和2年10月現在）継続対策箇所

過去の対策実施済み 通学路危険箇所一覧（令和2年3月現在）

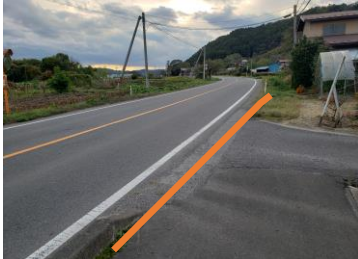
学校名	No.	合同点検実施年度	路線種別	路線名	場 所	通学路の状況・危険内容	過去の対策状況・要望中対策内容
学校	7	H24	村道	新田・蕪内線	  <p style="text-align: center;">新田四辻点滅信号</p>	車の通りが多く見通しが悪い。 道幅が狭く主線側には歩道があるが道幅が狭いため 歩行者は歩道を進むが自転車通学は危険。	【過去の対策内容】 注意喚起の看板設置（H24） 歩道設置工事を実施済（H30）
	8	H29	県道	母畑・白河線

<p style="text-align: center;">関和久木野内前方面</p>	交通量が多いため通学時の通行が危険。 外側線のみで歩道がないため危険。	【過去の対策内容】 保護者による見守りに対応 【検討中・要望中の対策内容】 木ノ内地区側から歩道の延長を県南建設事務所へ要望中
